Claude JACCOTTET

Reconstruction du clocher roman et  
agrandissement de la cathédrale gothique

Reconstruction du clocher roman  
et agrandissement de la cathédrale gothique

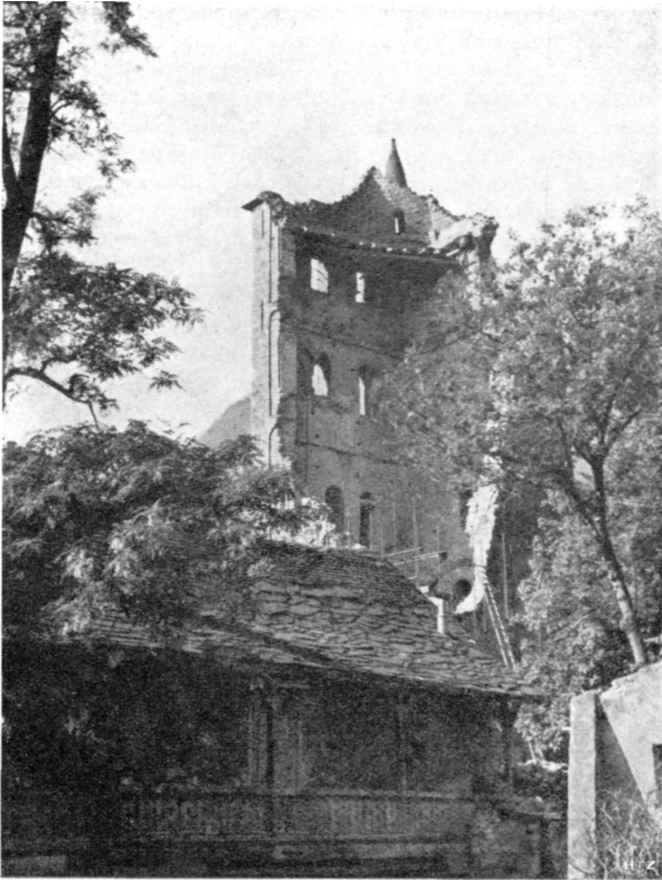
**Fig. 2. Le clocher après sa chute ; vue du nord-est qui permet de mesurer particulièrement bien l'étendue du désastre. On voit les restes de la flèche qui, avec des documents photographiques, furent les seules indications dont nous avons disposé pour la reconstruction.**

clocher et lui fit une plaie béante ; deux jours plus tard, un fœhn des plus violents acheva ce malheur en faisant écrouler la flèche, restée littéralement suspendue dans le vide, qui entraîna dans sa chute les murs est et nord du clocher et creva les voûtes de la chapelle Saint-Michel et du fond de la cathédrale (Fig. 2 et 3). Par miracle, on n'eut pas à déplorer la perte de vies humaines, pas plus que lors d'aucune des catastrophes naturelles qui dévastèrent si souvent les bâtiments de l'abbaye depuis sa fondation.

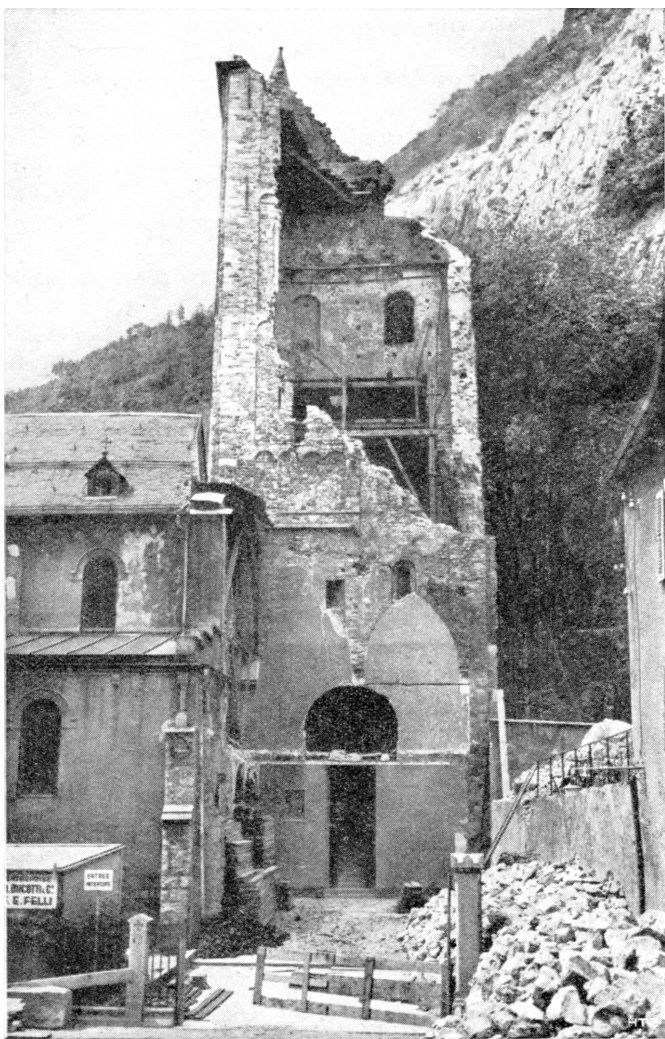
**Fig. 3. Vue du clocher en 1945, au début des travaux de reconstruction. Face est.**

Une exception de ce genre s'est produite lors de la reconstruction du clocher de Saint-Maurice. Ebranlée par la chute du rocher, la maçonnerie des murs restés en place était par endroit dans un état très inquiétant et tel qu'il semblait indispensable de la renforcer (Fig. 2, 3, et 7). D'autre part, les prix de charpente étant très élevés à l'heure actuelle, nous avons été amené à remplacer les deux planchers des étages supérieurs, — étage des sonneurs et étage du beffroi, — par des dalles en béton armé et nous avons établi, de bas en haut de la partie du clocher reconstruite, des piliers d'angles en béton armé

crochés dans la maçonnerie par des empochements rapprochés et destinés à renforcer toute la construction. De plus, la flèche en tuf était posée sur une charpente compliquée dont le rétablissement eût été très coûteux. Nous avons pu diminuer sensiblement la charge de la

flèche sur la tour en supprimant cette charpente qui a été simplement remplacée par une dalle de 8 cm d'épaisseur en béton, armée en diagonale et coulée en même temps que les moellons de tuf étaient posés, de telle sorte que l'ensemble soit parfaitement homogène. Aucun raidissement n'a été nécessaire dans les angles, seule une ceinture à la base assure la stabilité de cette construction (Fig. 5 et 9). — Ces différents ouvrages en béton armé n'ont aucunement modifié l'aspect extérieur du clocher et sont presque invisibles à l'intérieur. Aussi bien, sommes-nous resté aussi fidèle que possible aux principes de construction du Moyen-Age, même dans la façon d'utiliser les procédés modernes que nous avons mis en œuvre seulement pour les raisons mentionnées plus haut et parce qu'il nous semblait légitime de ne rien négliger pour assurer la solidité et la résistance d'un monument historique de cette importance et de cette valeur artistique. Cela ne signifie d'ailleurs pas que le même résultat n'aurait pu être atteint par les méthodes traditionnelles en usage au Moyen-Age, si nous n'avions pas été limité dans une certaine mesure quant à la durée et quant au coût des travaux, et que nous n'aurions pu réaliser les

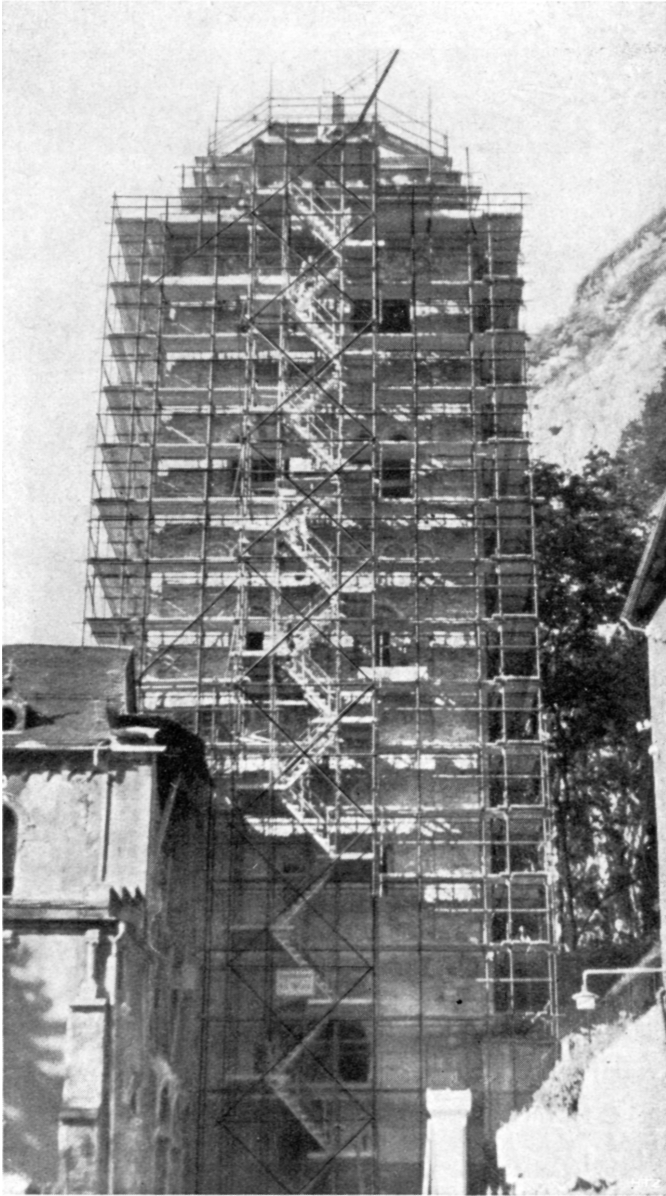
**Fig. 4. Le clocher pendant les travaux de reconstruction. La petite grue visible tout en haut a servi seule à toute la reconstruction, placée successivement à trois niveaux différents selon l'avancement des travaux.**

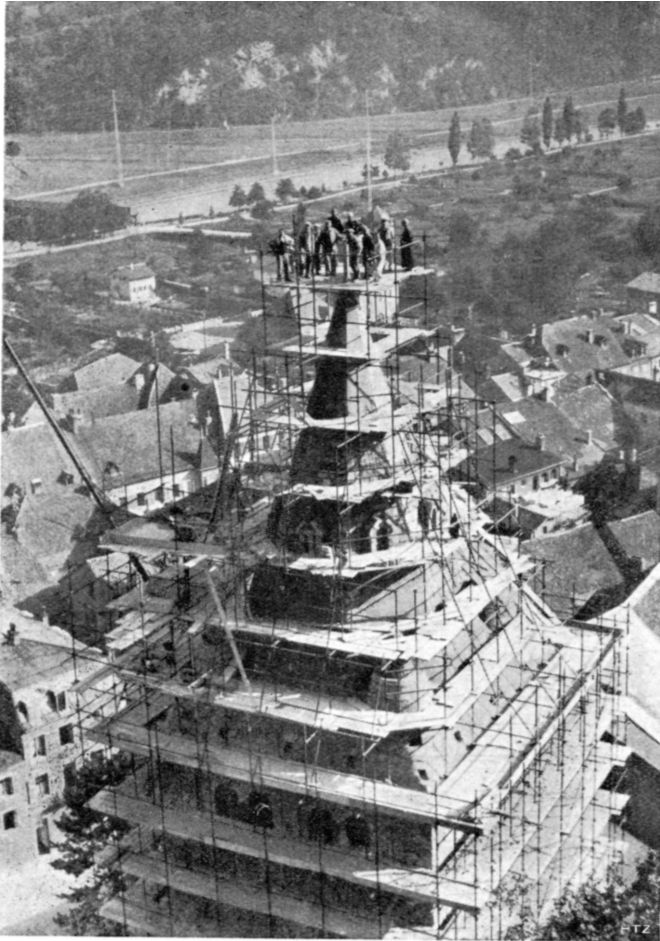
**Fig. 5. Reconstruction de la flèche en tuf.**

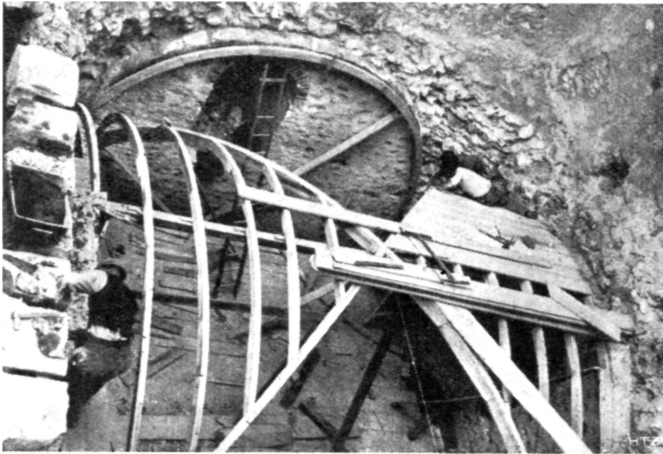
**Fig. 6. Coffrage des voûtes en tuf de la chapelle Saint-Michel.**

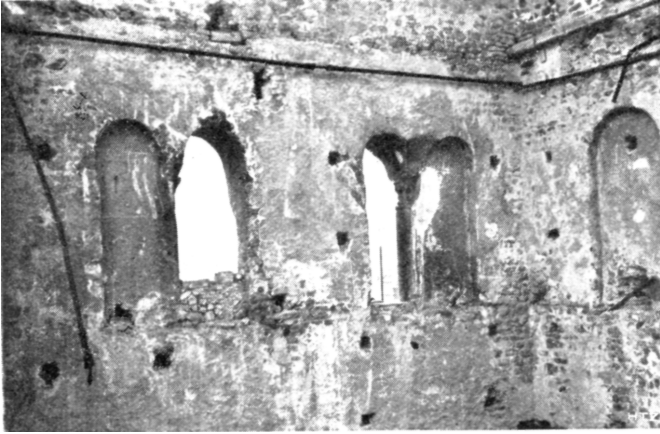
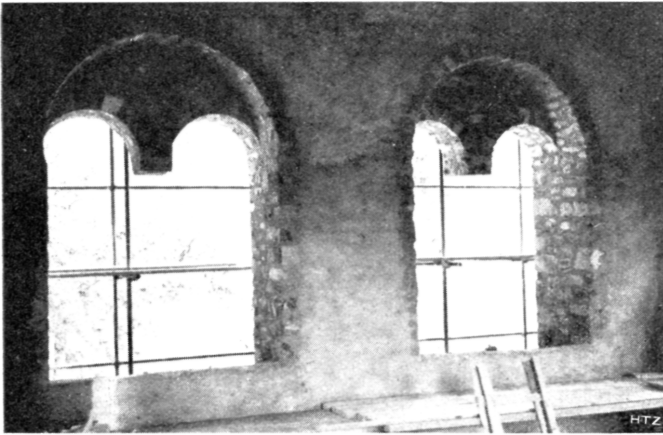
**Fig. 7. Fenêtres géminées des étages supérieurs.**

**En haut : au début des travaux.**

**En bas : après la construction de l'arc de décharge à l'intérieur, avant la pose des colonnes et la reconstruction de la flèche.**

Nous avons dit plus haut que le clocher avait été reconstruit tel qu'il était au XI<sup>e</sup> siècle, et non tel qu'il était en 1942, avant la catastrophe. En effet, lors de la construction de la flèche au XIII<sup>e</sup> siècle, les façades avaient été malheureusement abîmées parce qu'il avait fallu murer à moitié — et même certaines entièrement — les baies géminées des étages supérieurs dont les colonnettes se seraient inévitablement brisées sous la charge supplémentaire ajoutée. Nous avons proposé de modifier ces fenêtres au moment de leur reconstruction et d'établir à l'intérieur un arc de décharge embrassant les deux petites arcades et diminuant énormément la charge sur les colonnes : cette modification a été étendue aux fenêtres des façades restées debout qui nécessitaient toutes des réparations plus ou moins grandes.

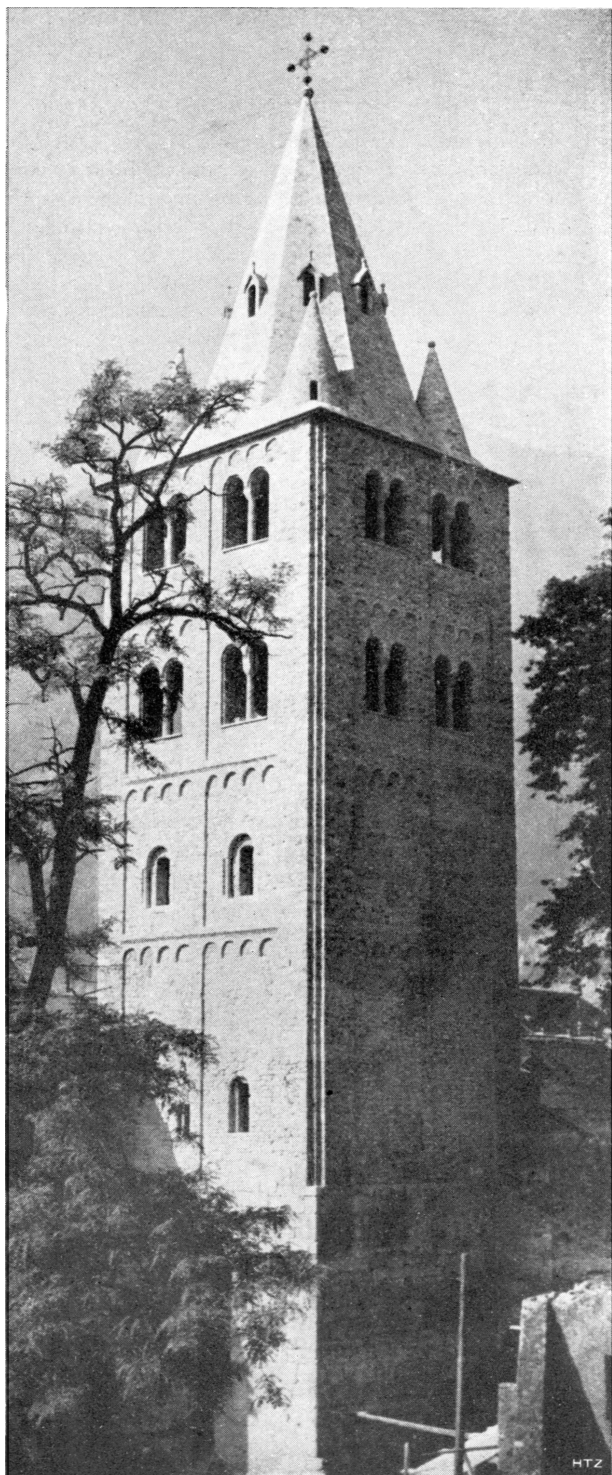
Fig. 9. Vue nord-est du clocher en 1947. La reconstruction a duré 6 mois en tout.

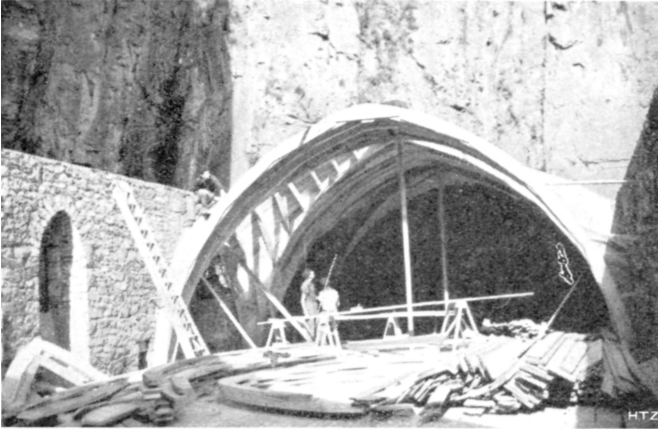
**Fig. 15. Coffrage des voûtes de la nef. Hauteur à la clef 13 m.**

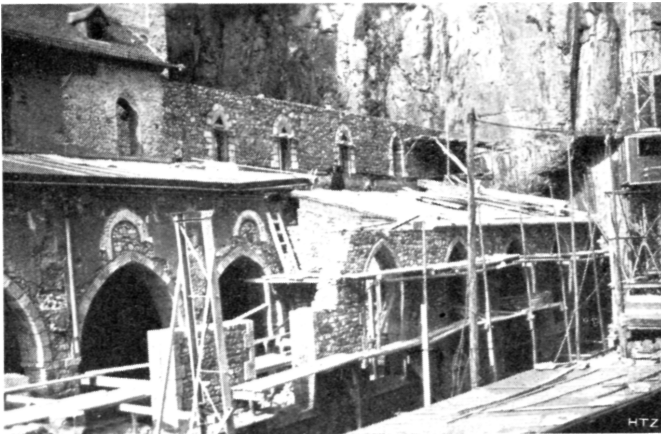
**Fig. 16. Construction de la nouvelle façade des chapelles et des arcs dans l'ancien mur de façade du bas-côté est dont on voit les fenêtres murées.**

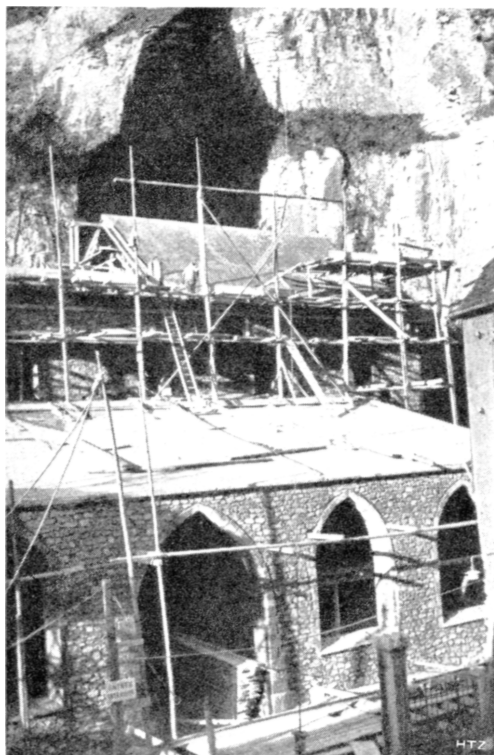
demandait une protection pour compenser le fait qu'en construisant près de la falaise on augmente le risque de chutes de pierres. Enfin, cette même nécessité et les prix considérables des travaux de charpente nous ont amené à remplacer la charpente de la nef et des bas-côtés par des dalles de 18 cm. d'épaisseur en béton fortement armé (Fig. 15 et 17). On peut admettre qu'un rocher d'assez grosse dimension pourrait arriver à percer une telle dalle, mais on a tout lieu de croire qu'il n'aurait plus la force de crever encore la voûte en béton armé. Les voûtes devant être crépies et les toitures recouvertes d'ardoises selon la coutume locale, les procédés adoptés pour protéger contre la chute des pierres et pour éviter une dépense inutile, n'apparaîtront ni au dehors, ni au dedans.

**Fig. 17. Construction des dalles de couverture et de protection sur la nef (en cours d'exécution) et sur les bas-côtés (terminées).**
