Claude JACCOTTET

Reconstruction du clocher roman et  
agrandissement de la cathédrale gothique

Reconstruction du clocher roman  
et agrandissement de la cathédrale gothique

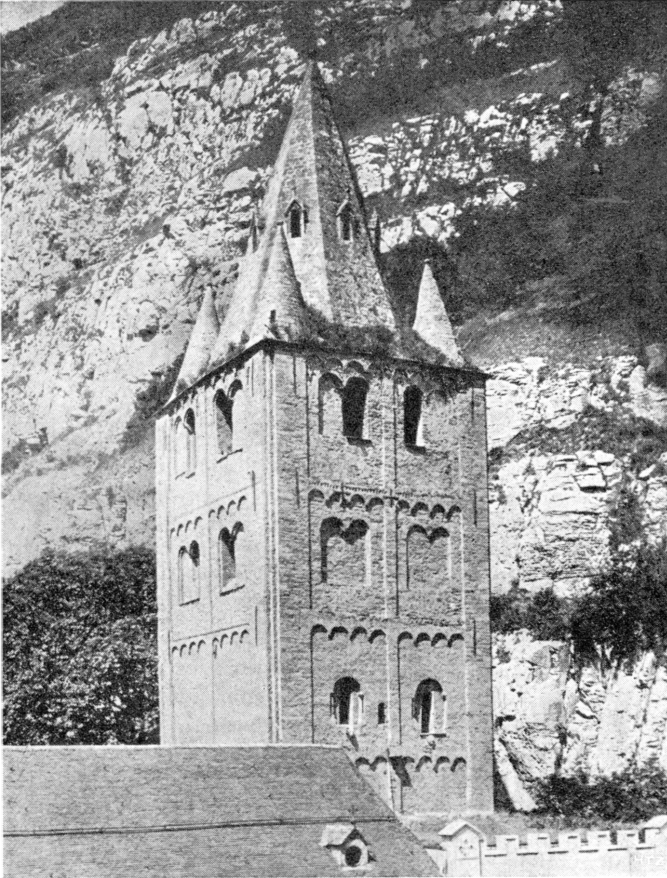
**Fig. 1.** Vue des faces est et sud du clocher de l'Abbaye de Saint-Maurice avant sa chute. (Photo Musée National).

style gothique très sobre s'accorde parfaitement au style roman de la tour (Fig. 1 et 9). En mars 1942, un énorme rocher tombant de la falaise au pied de laquelle se dressent les bâtiments de l'abbaye vint heurter l'angle du

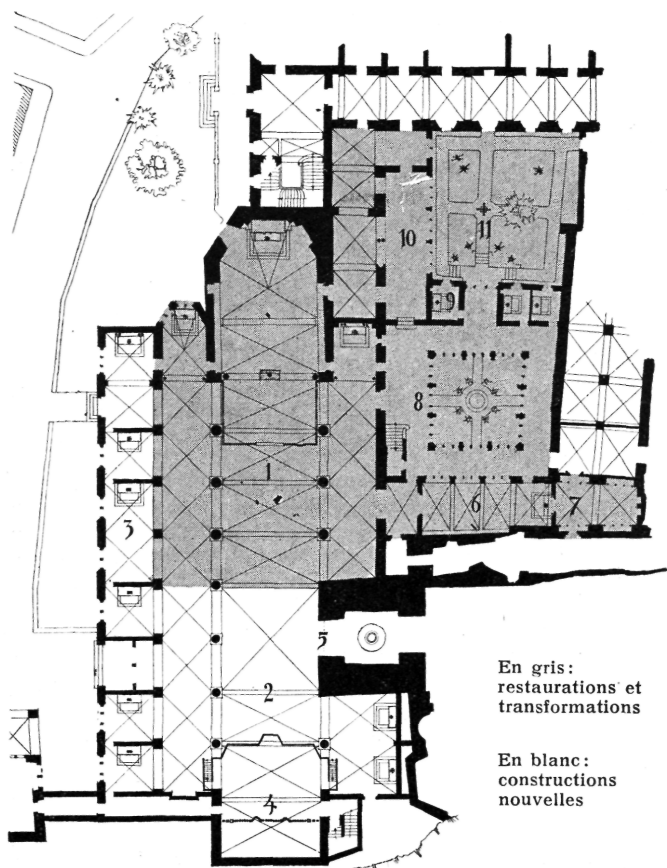
Légende : 1) L'église avant le début des travaux. — 2) Agrandissement de cinq travées de la nef et des bas-côtés. — 3) Elargissement : second bas-côté donnant un vaste porche d'entrée et une série de chapelles. — 4) Orgue entièrement neuf pour remplacer l'instrument détruit par la chute du clocher. — 5) Baptistère. — 6) Chapelle des reliques. — 7) Trésor. — 8) Cloître. - 9) Chapelles. — 10) Sacristie. — 11) Jardin en relation avec le cloître.

**Fig. 8. Projet d'agrandissement et de restauration de l'église abbatiale et cathédrale de Saint-Maurice, en voie de réalisation.**

Comme on le voit sur le plan (Fig. 8), il s'agit de doubler la longueur de l'église et de lui adjoindre à l'est une série de chapelles formant un second bas-côté. Pour cette construction nouvelle, de même que pour tous les travaux annexes de restauration et de transformation, nous nous en tenons strictement au principe énoncé au début de notre exposé. Si nous construisons dans le style du Moyen-Age nous voulons le faire avec les moyens dont on disposait à cette époque ; nous voulons que les mêmes formes résultent des mêmes nécessités, découlent des possibilités

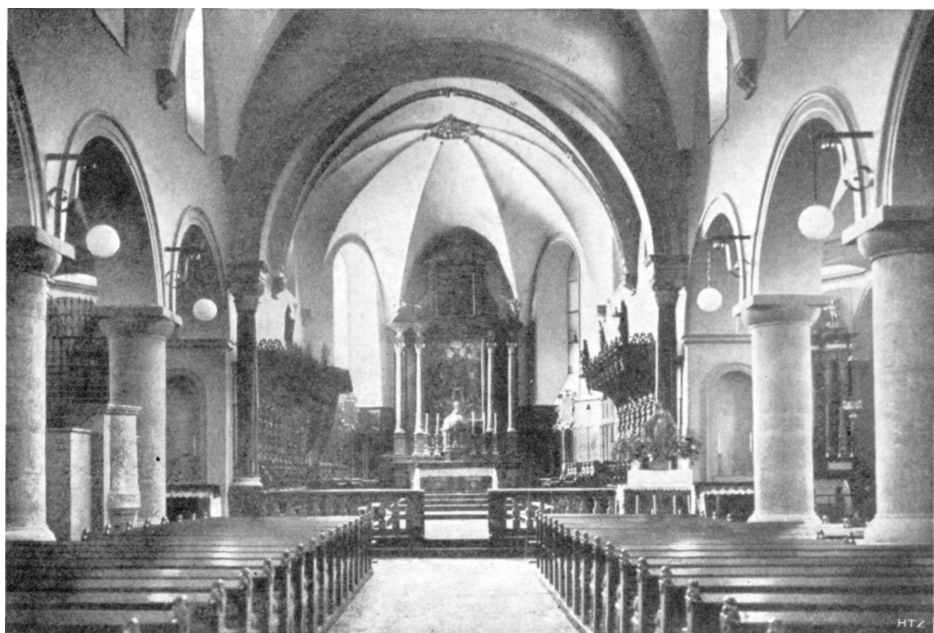
**Fig. 10. Vue intérieure de l'église abbatiale et cathédrale en 1940.**

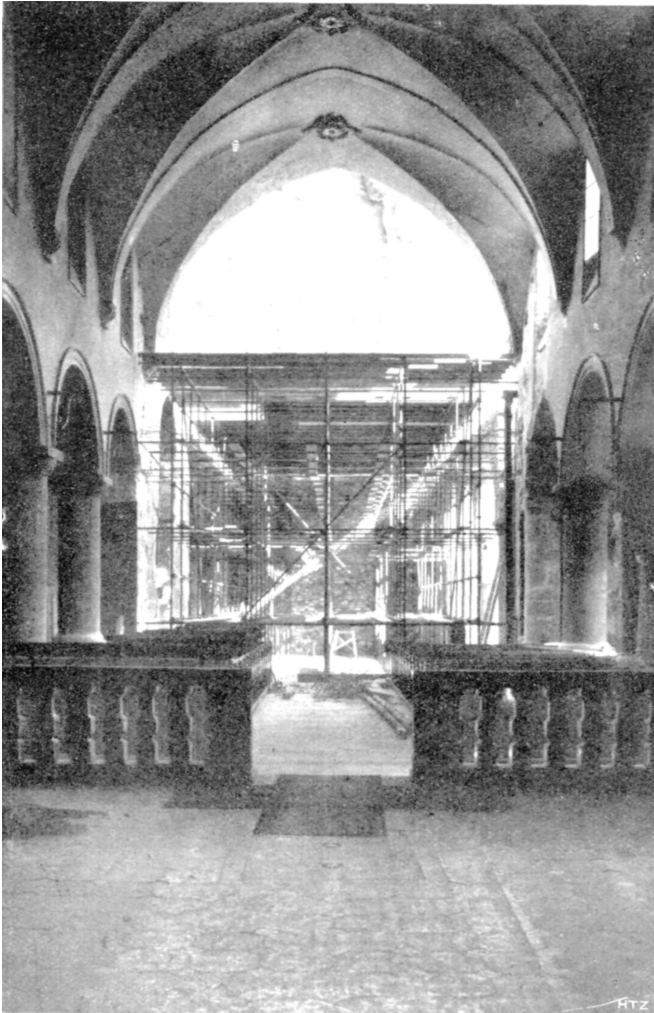
**Fig. 11. Intérieur de l'église ouverte sur la partie en construction prête à recevoir les voûtes.**

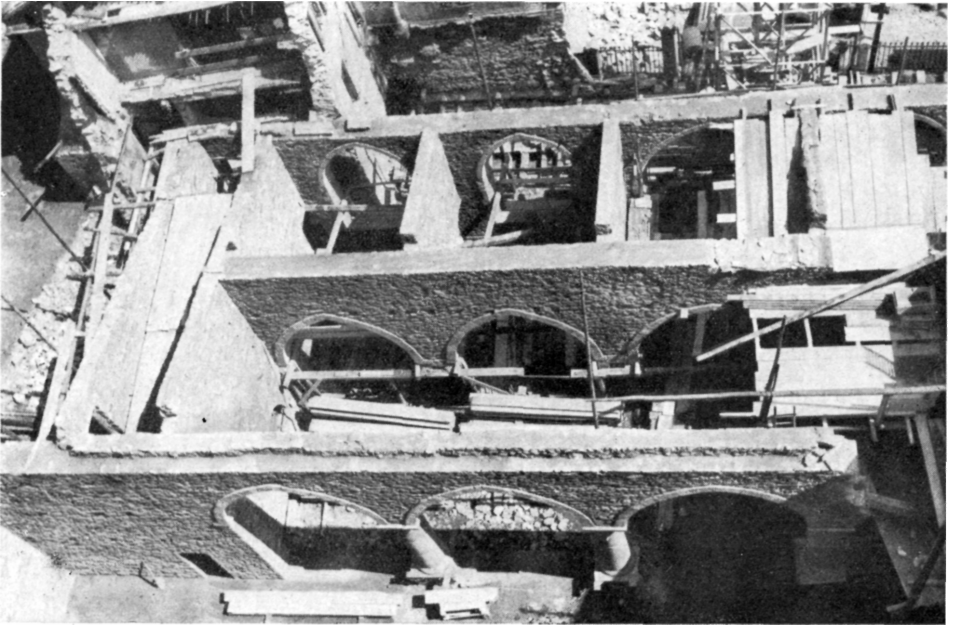
**Fig. 12.** Vue plongeante sur la partie nouvelle de l'église montrant clairement la nef, le bas-côté et les chapelles.

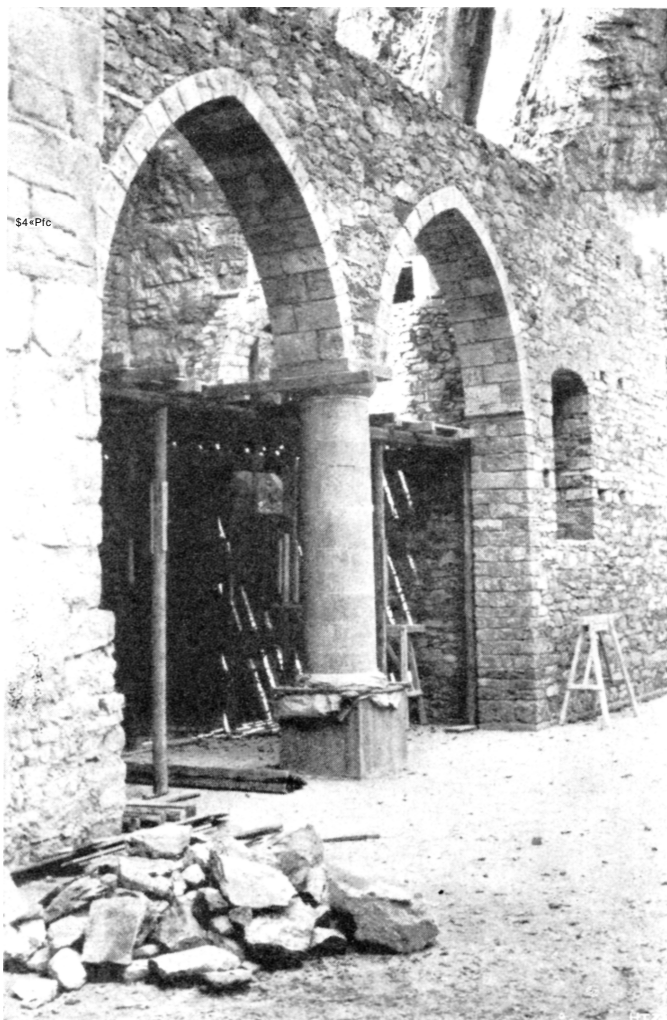
Les murs de la nouvelle partie de l'église seront en moellons irréguliers, jointoyés à l'extérieur, crépis à l'intérieur pour la lumière, la propreté et la sonorité. Les colonnes seront en pierre dure de St-Triphon, comme celles de la partie ancienne. Les piliers seront appareillés d'une manière assez simple pour pouvoir être faits entièrement par le maçon, assez soignée pour pouvoir en laisser la pierre apparente. Tous les voussoirs des arcs et des fenêtres et les corbeaux sur les piliers et sous les voûtes, ainsi que les meneaux et les parties décoratives des fenêtres (Fig. 13 et 17) seront en tuf, d'après l'exemple du clocher et les données de la construction réelle de l'église. Cette pierre se prête admirablement à la construction d'une architecture sobre et digne ; par surcroît, la carrière de Saxon qui approvisionne le chantier de Saint-Maurice comprend des bancs clairs et des bancs très sombres, presque noirs. Nous avons tiré parti de cette particularité pour obtenir un effet décoratif intérieur en parfaite conformité avec les principes appliqués au Moyen-Age, l'alternance de claveaux ocres et de claveaux noirs sur les arcs (Fig. 13 et 16 : voir arcs entre le bas-côté et les chapelles).

**Fig. 13.** Colonnes et arcs entre la nef et le bas-côté.

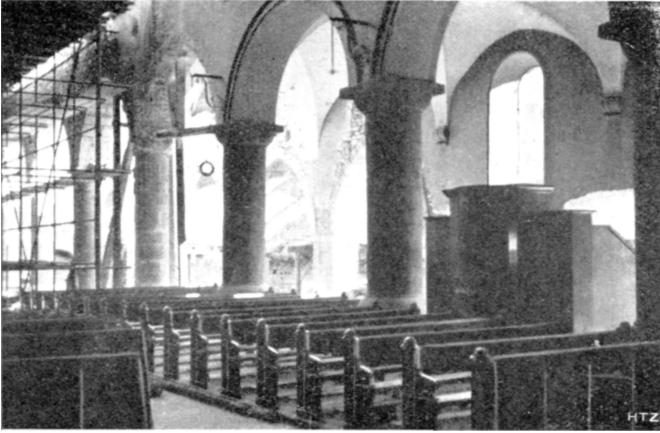
**Fig. 14. Vue intérieure prise de la nef et montrant le bas-côté et les chapelles.**
